Πολυτεχνείο Κρήτης
Σχολή Αρχιτεκτόνων Μηχανικών
Μεταπτυχιακό Πρόγραμμα Σπουδών
«Χώρος, Σχεδιασμός και Δομημένο Περιβάλλον»
2η Θεματική Ενότητα: «Ολοκληρωμένη Προστασία Ιστορικού Δομημένου Περιβάλλοντος με Σύγχρονες
Τεχνολογίες και Προηγμένα Υλικά»

ΔΙΠΛΩΜΑΤΙΚΗ ΔΙΑΤΡΙΒΗ ΜΕΤΑΠΤΥΧΙΑΚΟΥ ΔΙΠΛΩΜΑΤΟΣ
Ανίχνευση βλάβης σε έργα τέχνης με χρήση προηγμένης τεχνολογίας laser-
Εφαρμογή σε νωπογραφίες

Δεκέμβριος 2016

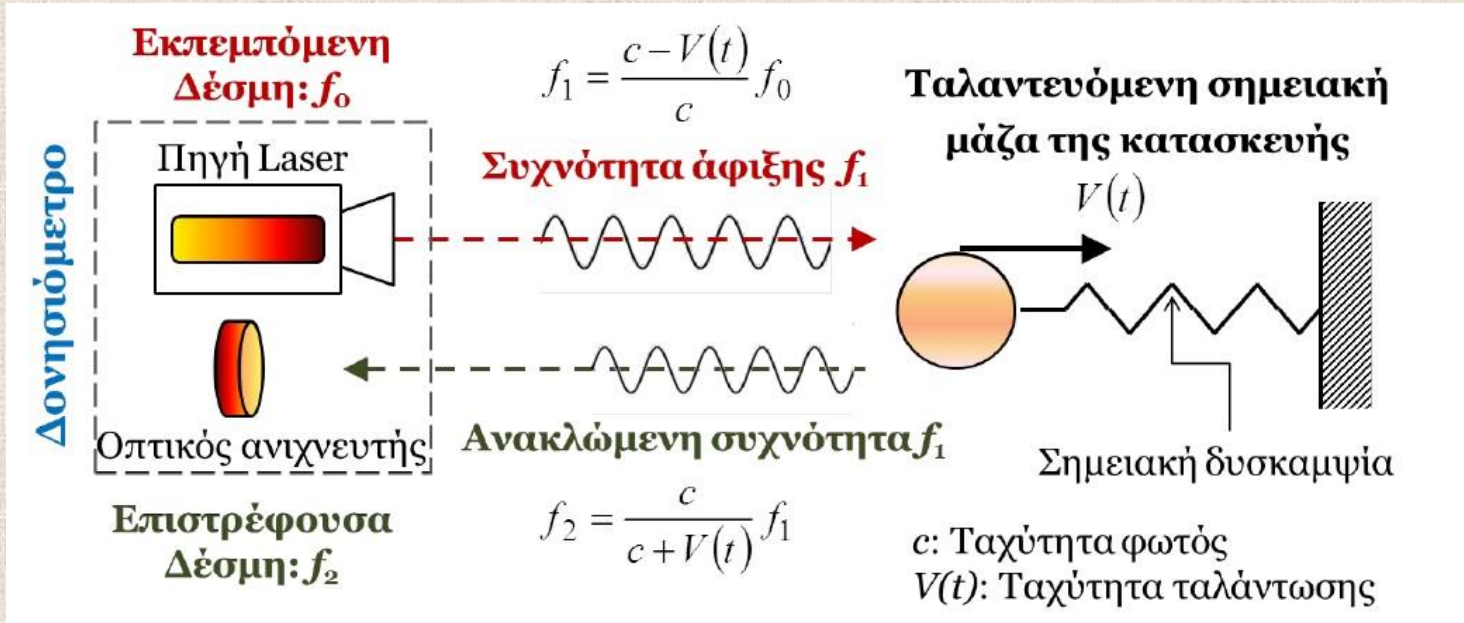
→ Καταγραφή επιφανειακών ταχυτήτων ταλάντωσης σε πλέγμα σημείων

→ Προσδιορισμός των δυναμικών χαρακτηριστικών της κατασκευής

→ Μέτρηση της διαφοράς φάσης με το φαινόμενο Doppler

$$V(t) = \lambda \frac{\Delta f(t)}{2}$$

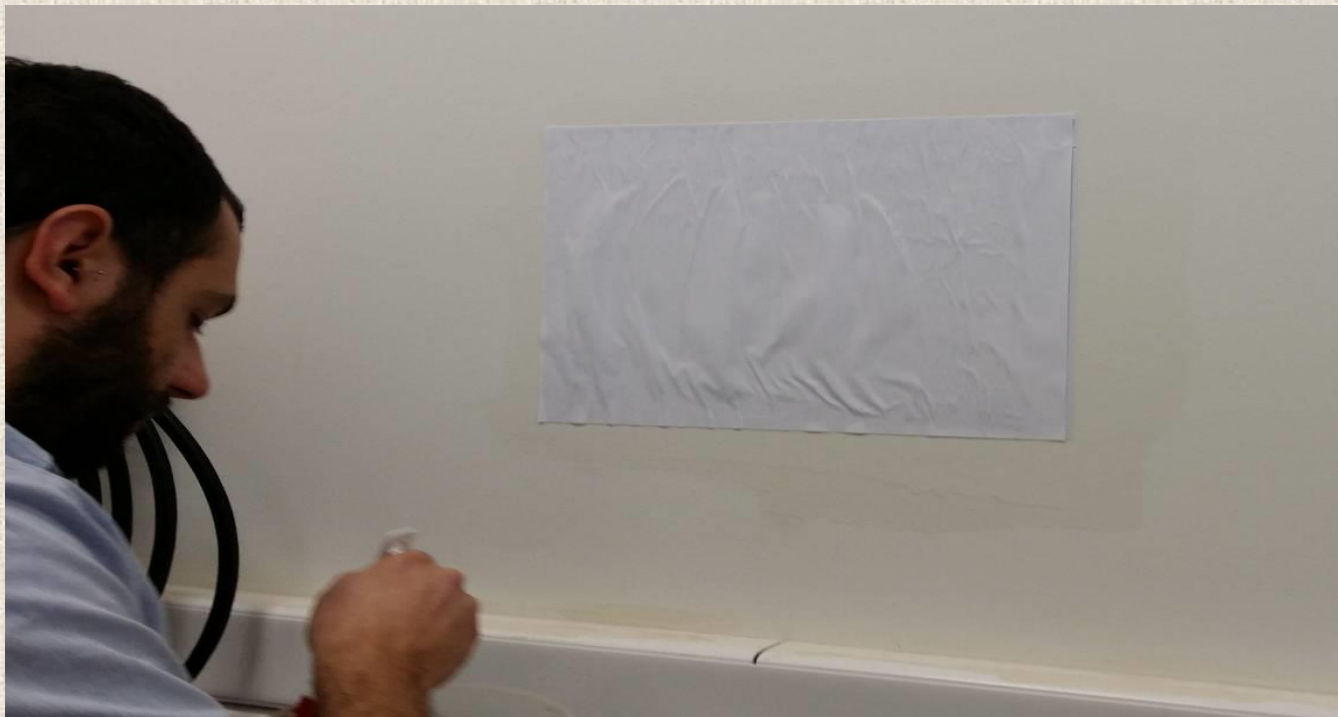
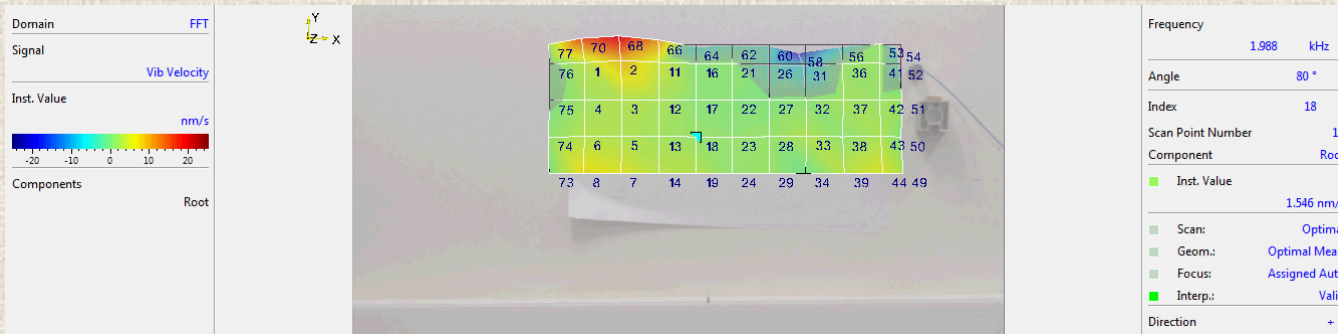
Πείραμα 1: Προκαταρκτική ανίχνευση βλάβης σε εργαστηριακή κλίμακα

-Τοποθέτηση φύλλων χαρτιού με αλευρόκολλα πάνω σε τοίχο οπλισμένου σκυροδέματος

-Εξαναγκασμένη ταλάντωση από γεννήτρια μηχανικών ταλαντώσεων

-Σκοπός: η διερεύνηση της ευαισθησίας της μεθόδου, των διαφόρων συχνοτήτων διέγερσης της στήριξης

-Ενεργοποίηση των περιοχών κοντά στα σημεία με καλή σύνδεση με το υπόστρωμα

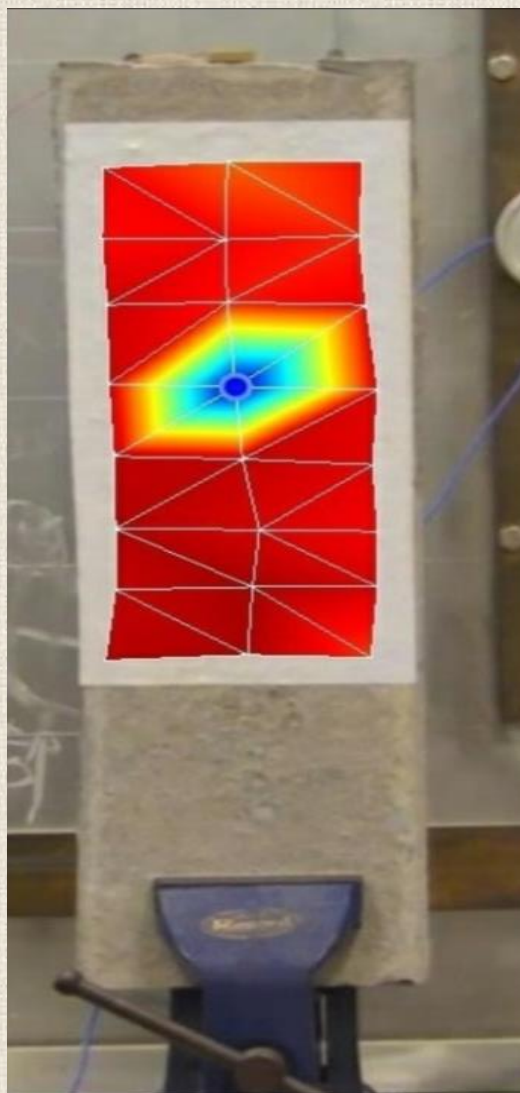
Πείραμα 2: Προκαταρκτική ανίχνευση βλάβης στο εργαστήριο

-Τοποθέτηση φύλλου χαρτιού με αλευρόκολλα πάνω σε ελεύθερο στοιχείο οπλισμένου σκυροδέματος

-Εξαναγκασμένη ταλάντωση από γεννήτρια μηχανικών ταλαντώσεων στο

-Σκοπός: η διερεύνηση της ευαισθησίας της μεθόδου σε διάφορες συνθήκες στήριξης, εφαρμογή συχνοτήτων συντονισμού βιβλιογραφίας

-Εντοπισμός περιοχής 'βλάβης' σε συχνότητα 500Hz

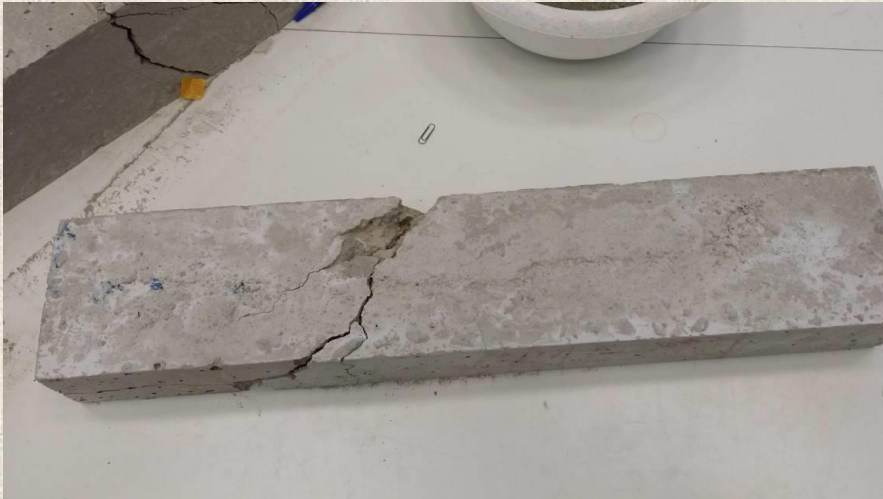
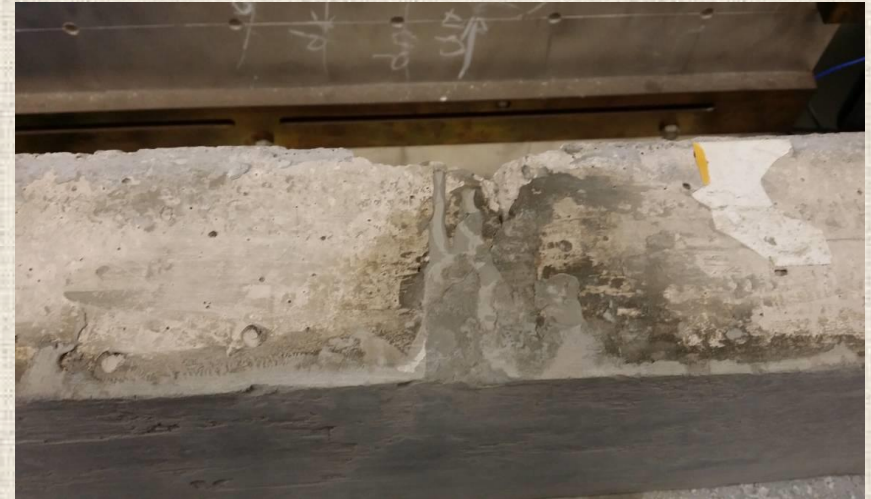
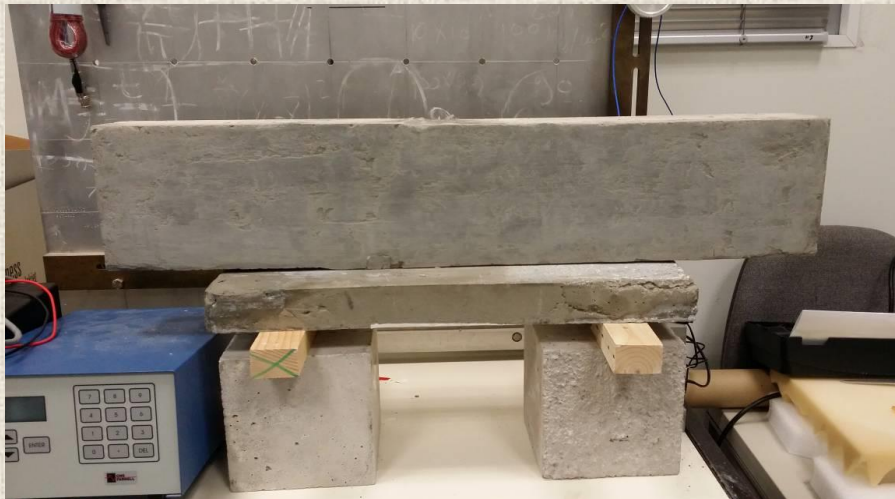
Πείραμα 4: Προκαταρκτική ανίχνευση βλάβης σε εργαστηριακή κλίμακα

→ Κατά τόπους εφαρμογή επισκευαστικού κονιάματος σε δοκό οπλισμένου σκυροδέματος

→ Σκοπός του πειράματος να προσεγγιστεί η στρωματογραφική φύση μιας νωπογραφίας με στρώσεις κονιάματος διαφορετικής σύστασης και πάχους

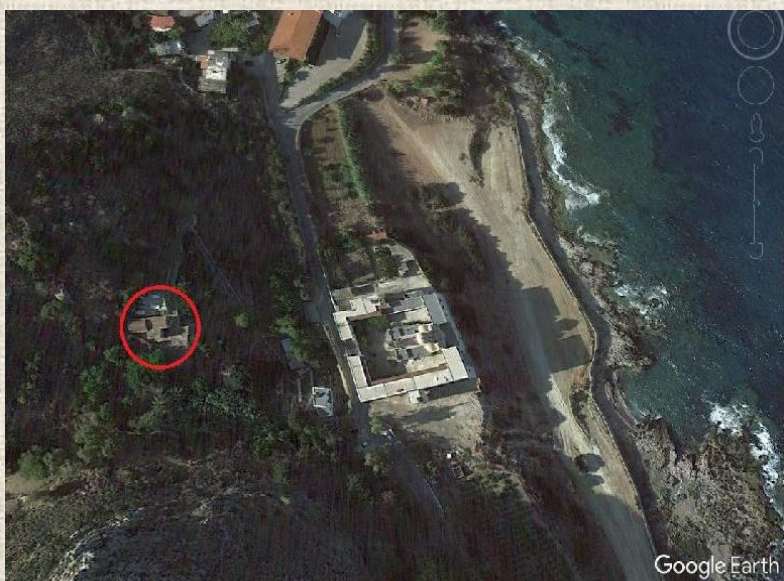
→ Ο πρώτος ναός χτίστηκε στα μέσα του 14^{ου} αιώνα, τοιχογραφημένος

→ Τον 15^ο αιώνα επεκτάθηκε προς τα δυτικά

→ Τον 16^ο αιώνα προστέθηκε το δεύτερο κλίτος

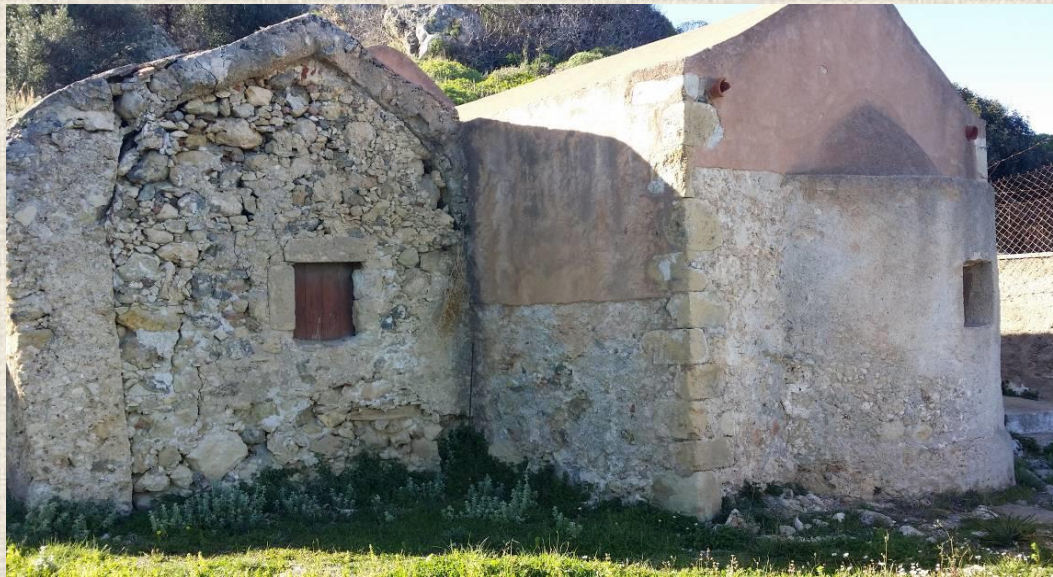
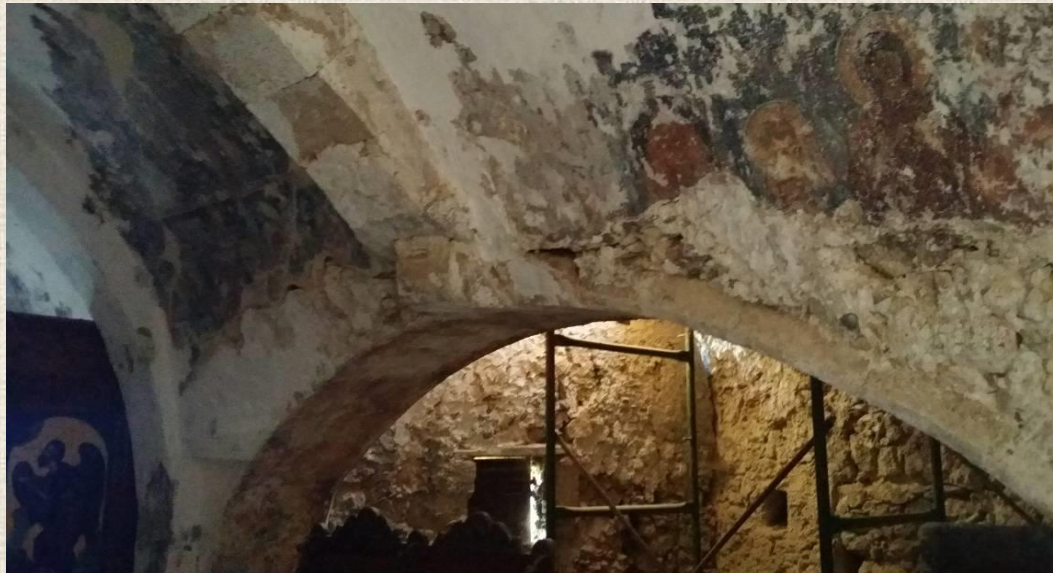
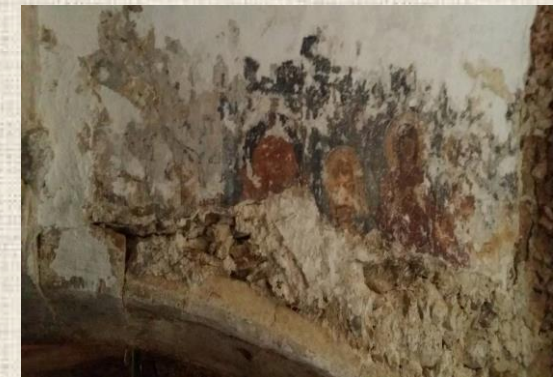
Σημερινή κατάσταση

- Έρμαιο των καιρικών συνθηκών εξαιτίας της θέσης του, σε επίπεδο αρκετά πάνω από το επίπεδο της θάλασσας
- Έλλειψη παραθύρων και πόρτας συντέλεσε αρνητικά στην αλλοίωση της δομικής ακεραιότητας του ναού και των τοιχογραφιών
- Εκτεταμένες φθορές στο νότιο κλίτος του ναού-μερική κατάρρευση οροφής, ρηγματώση, αποκόλληση σοβάδων και καθίζηση

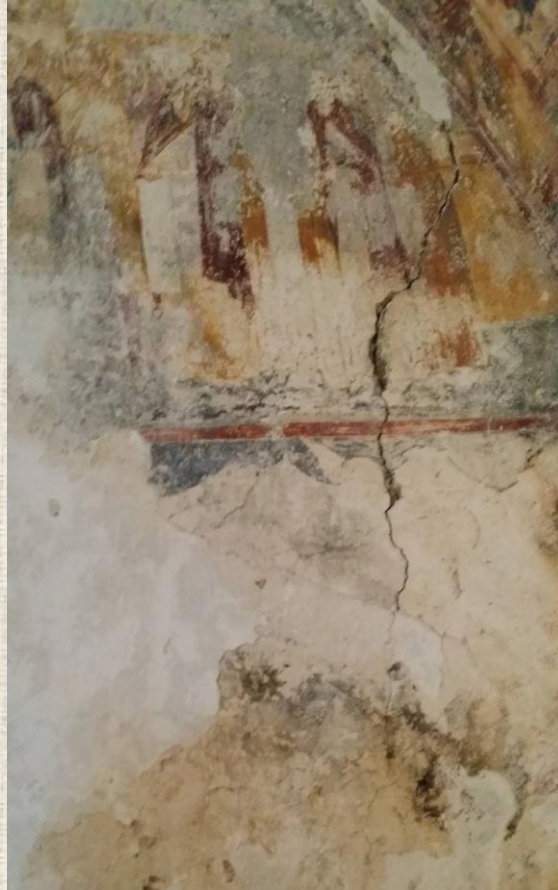
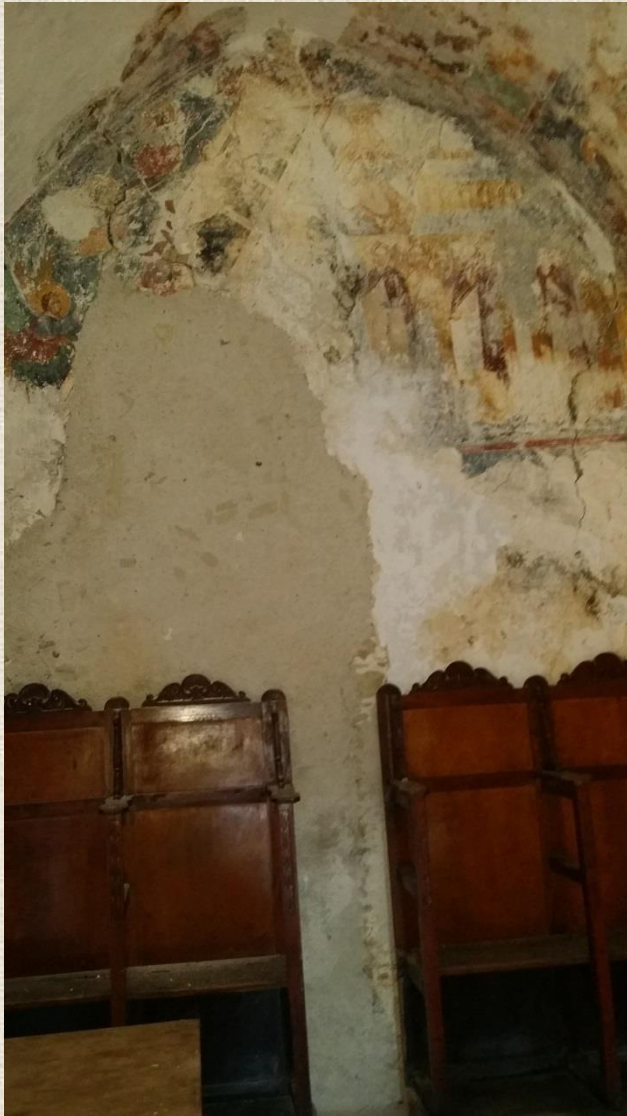
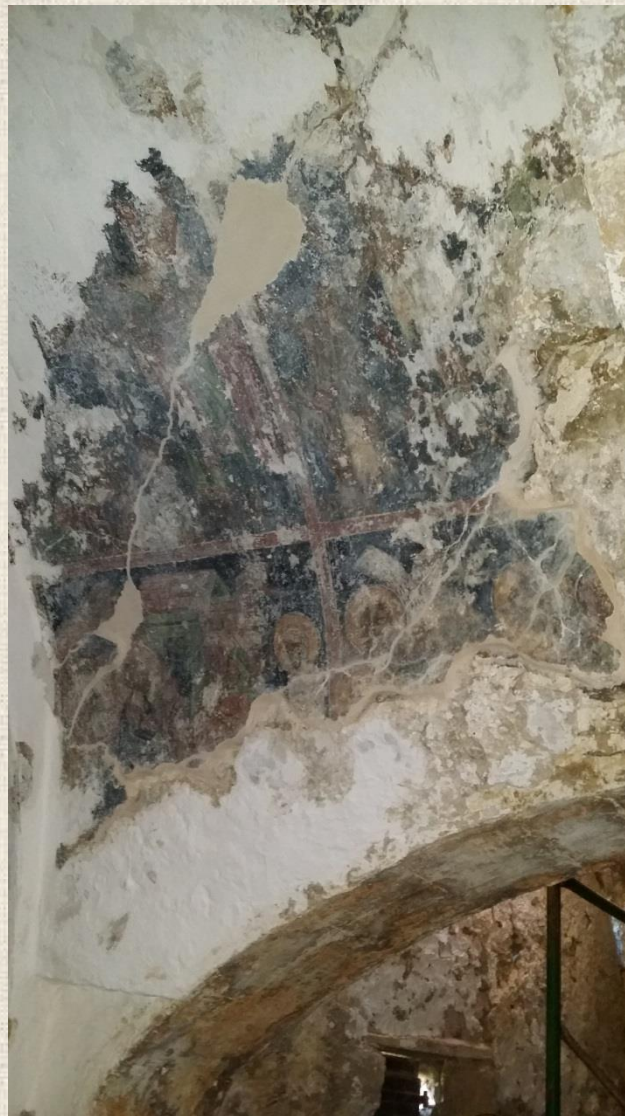
Σημερινή κατάσταση

- Το μεγαλύτερο μέρος του ναού έχει προσβληθεί από την υγρασία, τις ειδικές κλιματολογικές συνθήκες και τον ανθρώπινο παράγοντα
- Επιπτώσεις από συνδυασμό παραγόντων, όπως η υγρασία και η αστοχία του φορέα μετά την προσάρτηση του νότιου κλίτους
- Μερική καθίζηση της καμάρας στην περιοχή ένωσης του βορείου με το νότιο κλίτος

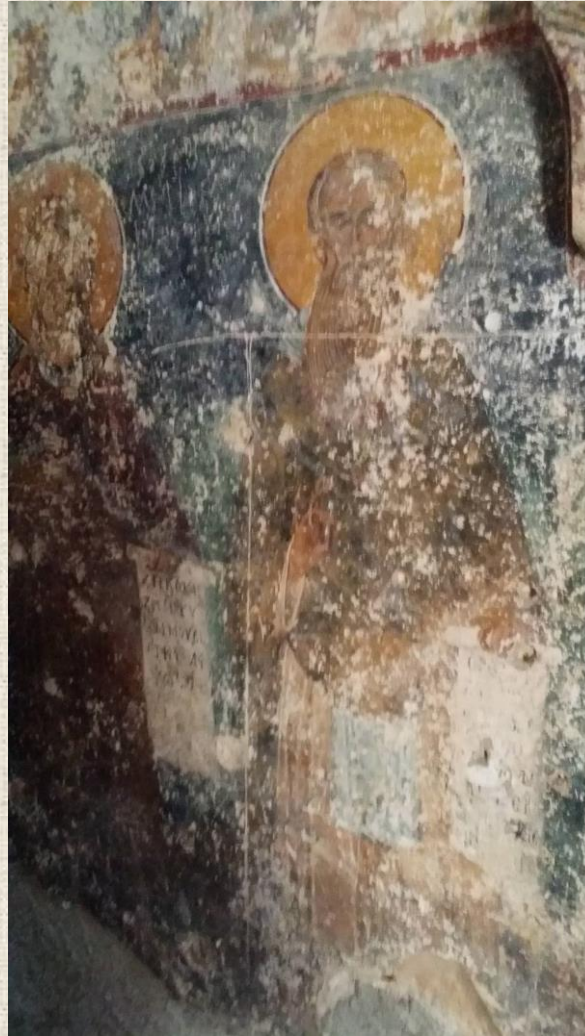
- Η εξεταζόμενη αγιογραφία βρίσκεται στο βόρειο-δυτικό τμήμα του ναού
- Εμφανή επιφανειακά προβλήματα – οπές, ρηγματώσεις, μερική απόσπαση τμημάτων και αποκολλήσεις
- Το κάτω μέρος της τοιχογραφίας έχει αποσπαστεί ολοκληρωτικά
- Έχουν πραγματοποιηθεί μερικές εργασίες συντήρησης και συγκράτησης

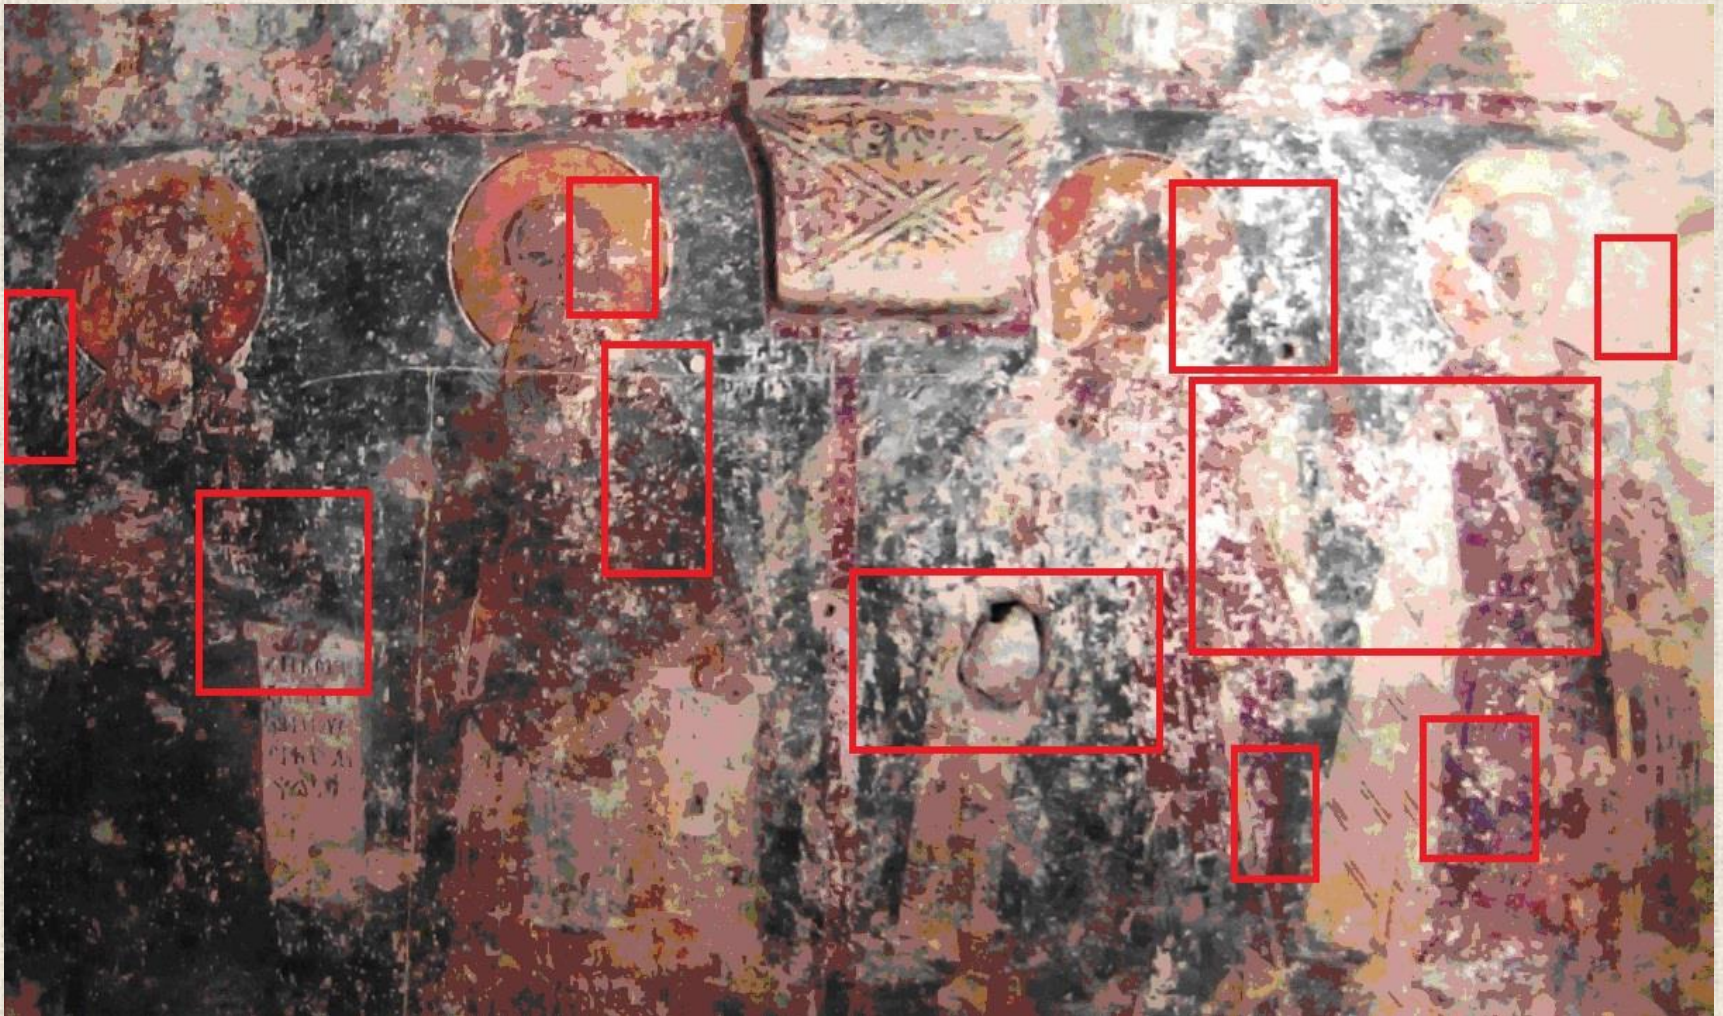
‘Σάρωση’ της τοιχογραφίας με την παραδοσιακή μέθοδο

- Υπάρχει επιτυχής ταύτιση των αποτελεσμάτων της παραδοσιακής μεθόδου με το ελαφρύ χτύπημα της επιφάνειας της τοιχογραφίας με το ειδικό σφυρί με τα δεδομένα που εξάγει το SLDV

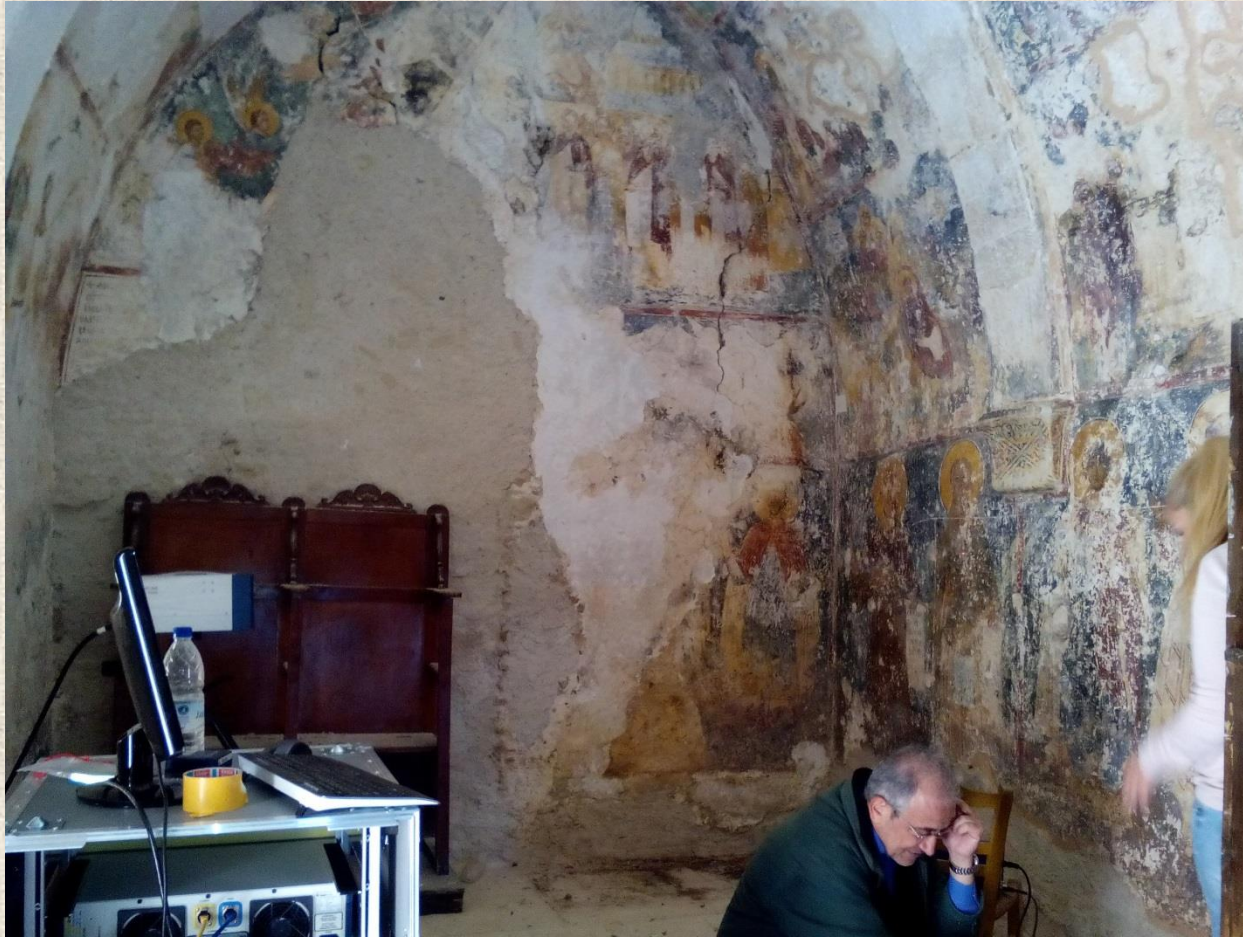
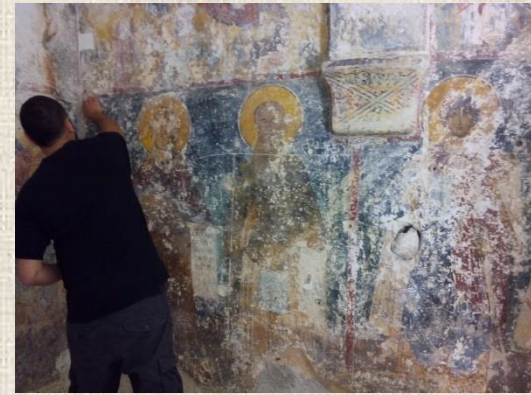
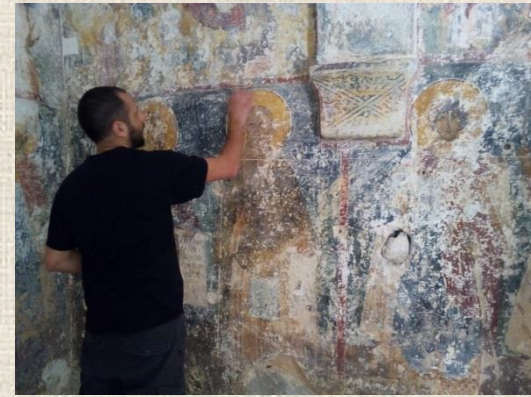
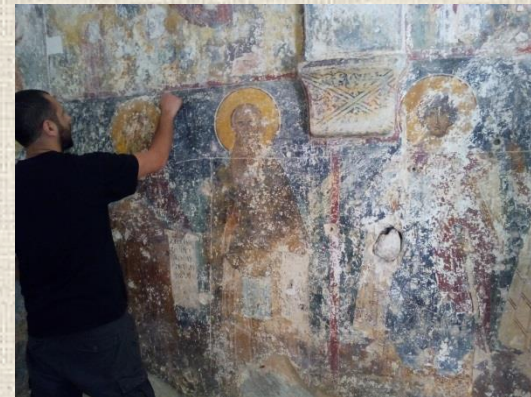
→ Οι μετρήσεις πραγματοποιήθηκαν με ένα Scanning Laser Doppler Vibrometer της εταιρίας Polytec

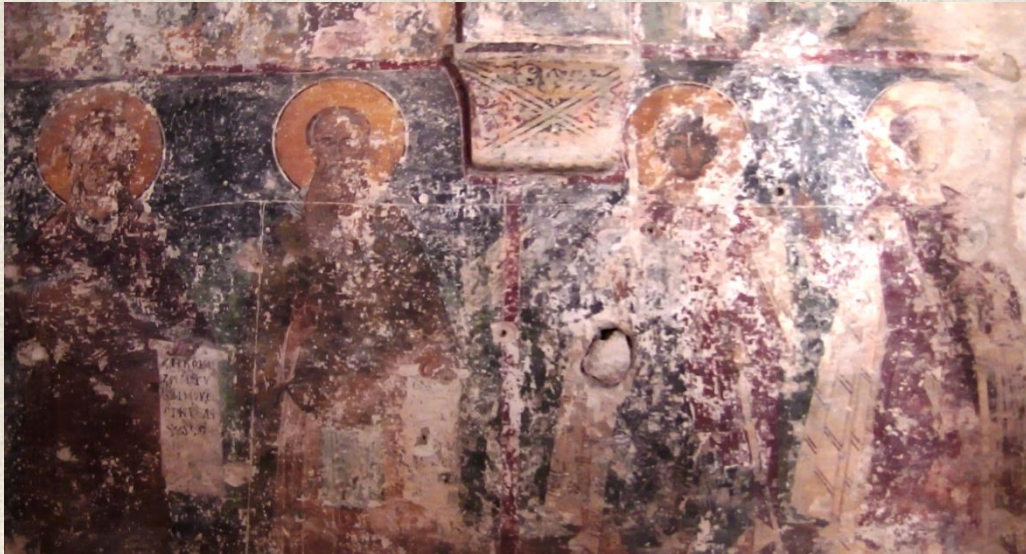
→ Η περιοχή μελέτης έχει διαστάσεις 1,17x2,41 μέτρα

→ Διακριτοποίηση σε κάρναβο σημείων σε κατάλληλες θέσεις

→ Δεν χρησιμοποιήθηκε εξωτερικός διεγέρτης και αισθητήρας με σκοπό να εξακριβωθεί η αποτελεσματικότητα της μεθόδου χωρίς να υπάρχει επαφή με την εξεταζόμενη επιφάνεια της νωπογραφίας

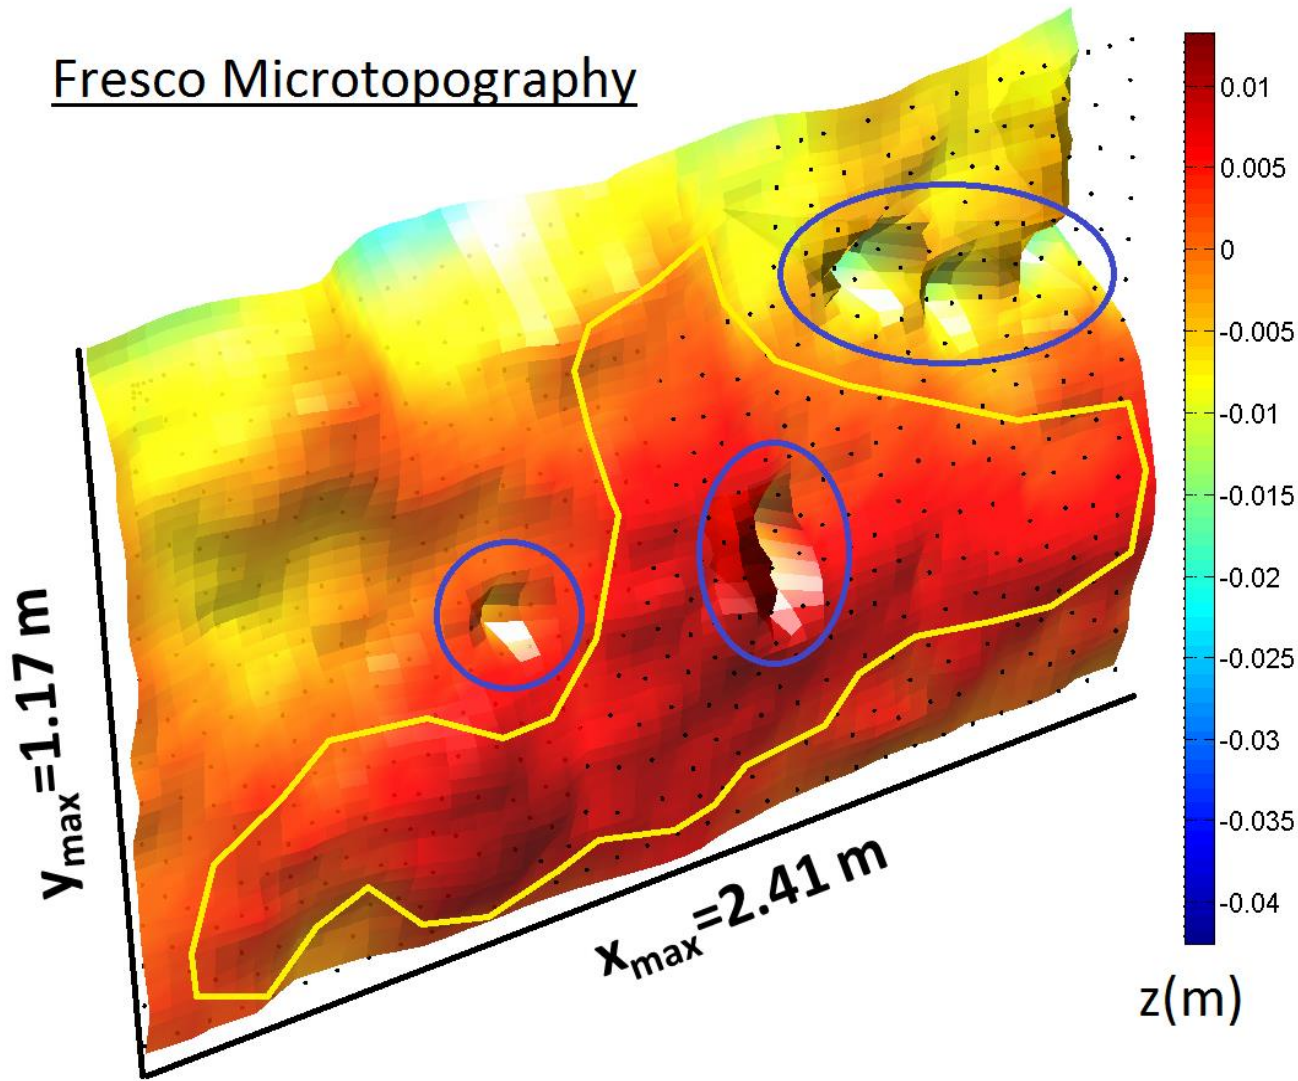
Fresco Microtopography

→ Οι περιοχές που περικλείονται από μπλε γραμμή αντιστοιχούν σε αυτές με τρύπα – αρνητικές τιμές

→ Η περιοχή που περιγράφεται από κίτρινη γραμμή φανερώνει την τάση της νωπογραφίας για αποκόλληση – θετικές τιμές (πιθανή συσχέτιση με το αποσπασμένο τμήμα του κάτω μέρους της αγιογραφίας)

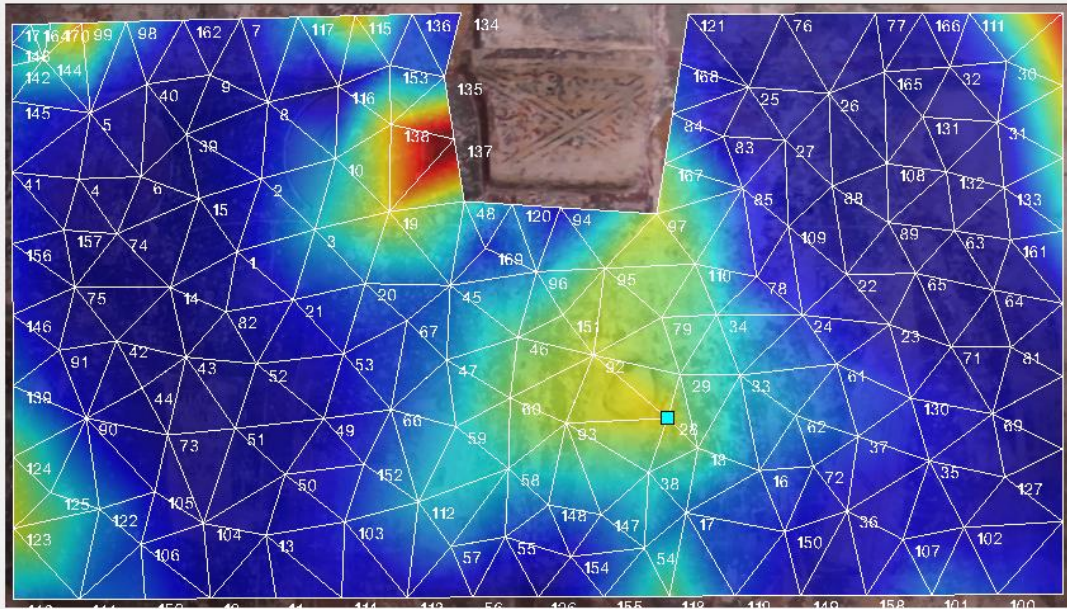
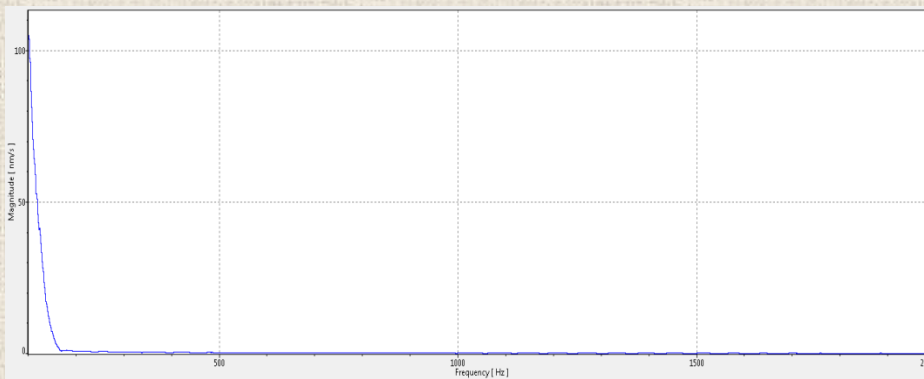
→ Αφαίρεση των σημείων όπου η μέτρηση της ταχύτητας δεν ήταν η βέλτιστη (χαμηλή ποιότητα ανακλώμενου οπτικού σήματος laser)

→ Αρχικά επιλέγω τη συχνότητα του μέσου φάσματος για να βρω το μέγιστο πλάτος- Γενική εκτίμηση της βλάβης της νωπογραφίας

Vib Velocity	Average Spectrum
Frequency	100.0 Hz
Magnitude	189.78 mm/s

→ Κρατώντας σταθερό το πλάτος, αλλάζουν οι συχνότητες προκειμένου να καθαρίσει η εικόνα στις περιοχές βλάβης
